# GEODEZYJNA INWENTARYZACJA

LOKALU nr 58

ul. Nowokarsiborska 3A, Świnoujście

## GEODEZYJNA INWENTARYZACJA POWIERZCHNI LOKALU

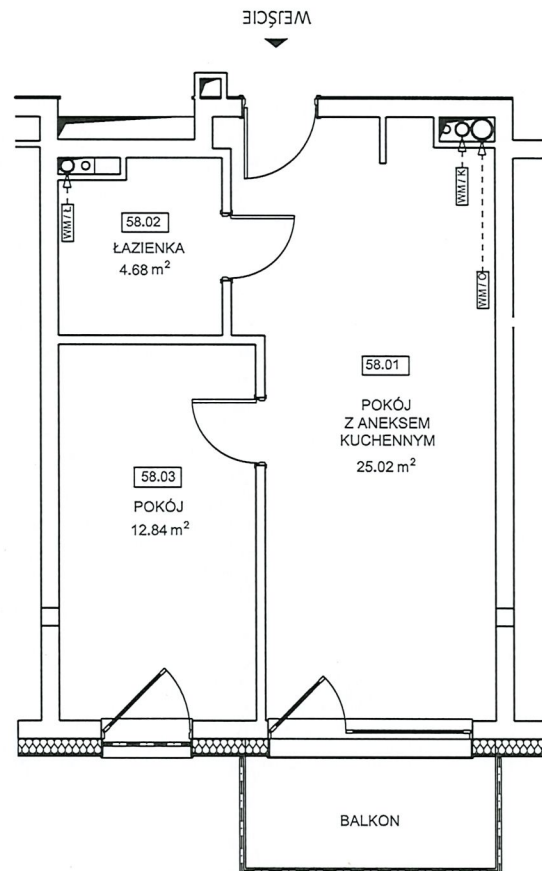
Wyrzys z rzutu kondygnacji.

Skala: 1 : 100

Lokal został wydzielony trwałymi ścianami w obrębie budynku oraz spełnia  
wymogi lokalu samodzielnego zgodnie z art. 2 ust. 2 ustawy z dnia 24 czerwca  
1994r. o własności lokali (t.j. Dz.U. z 2021 r., poz. 1048).  
Powierzchnie pomierzono wg. normy PN-ISO 9836:1997.  
Obliczenia wykonano z natury, w świetle wyprawionych ścian. Pomiar  
powierzchni użytkowej nie uwzględnia powierzchni pod ścianami działowymi.
